Rev Colombiana Cienc Anim 2017; 9(1):38-44.

Estado trófico de la madre vieja Gota e' Leche, Yotoco, Valle del Cauca, Colombia. Basada en parámetros físicos, químicos y biológicos

Trophic state of the wetland "Gota e' Leche, Yotoco, Valle del Cauca state, Colombia. Based on biological, physical and chemical parameters

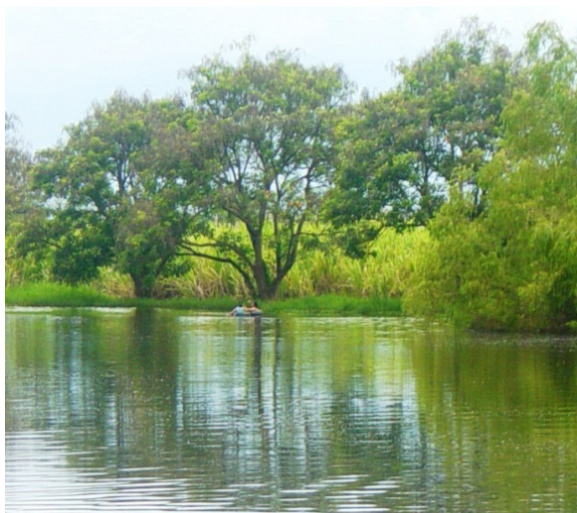
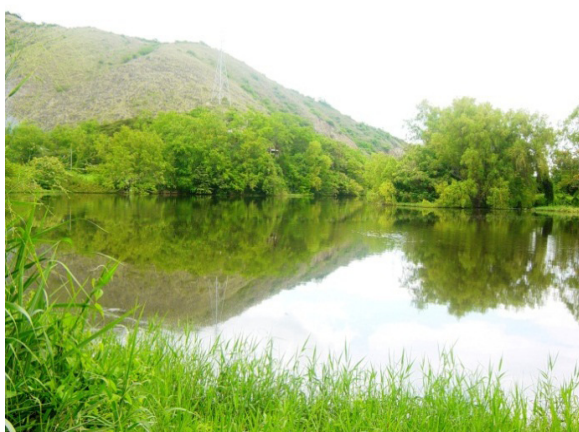
Figura 1. Rasgos generales de la zona de estudio. A) Madre vieja rodeada vegetación ribereña y B) Árboles y de caña de azúcar. Fuente: Zambrano (2010).

Zona de estudio: Se encuentra ubicada dentro del sistema de humedales del valle geográfico del río Cauca en el departamento del Valle del Cauca, flanco oriental de la cordillera Occidental, municipio de Yotoco, su posición geográfica es: 03° 47' 38" N y 76° 23' 65" W, a una altura sobre el nivel del mar de 985m. El área aproximada del humedal es de 11,1 hectáreas (Figura 1).

(HOLDRIDGE, 1978). La actividad antrópica que influencia directamente sobre el humedal es el monocultivo de caña de azúcar (*Saccharum officinarum* L.). Se observa un canal de irrigación que aporta aguas al humedal en tiempos de alta pluviosidad. No se observa la franja de protección que debe tener cada humedal. Se observó adicionalmente el uso de las aguas para la ganadería vacuna y pesca artesanal realizada por los moradores la zona y turistas.

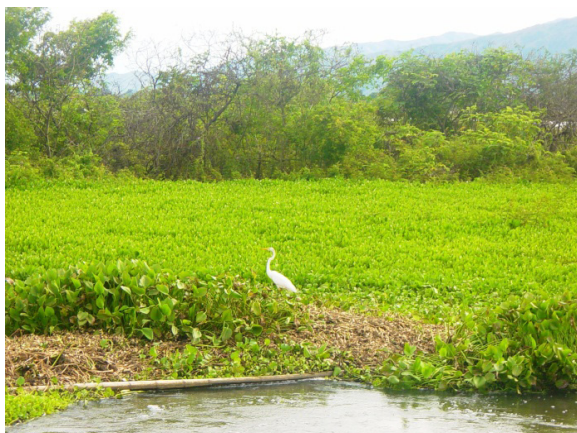
Figura 2. Vegetación acuática en la Madre vieja.

Vegetación acuática y riparia. En la Figura 2, se observa la distribución de las plantas acuáticas en la madre vieja: flotantes, las familias más importantes y representativas son Pontederiaceae y Araceae; entre las comunidades marginales o enraizadas, se encuentran pastos, juncos, o las enneas o espadañas cuyos nombres científicos se indican en la tabla 4. En esta zona, la vegetación de ribera corresponde a un bosque donde dominan familias como: Salicaceae (sauces), Fabaceae (Cachimbos, chiminangos y zarzas) y Poaceae (pastos). Por último, hay que hacer mención a las profundas transformaciones que pueden apreciarse en la vegetación de un tramo de ribera. Dichas alteraciones tienen origen en el desarrollo de la sucesión ecológica, pero también a las variaciones geomorfológicas por intervención antrópica sobre la madre vieja.
